## **ПАСПОРТ ДОСТУПНОСТИ ОБЪЕКТА СОЦИАЛЬНОЙ ИНФРАСТРУКТУРЫ №2.**

**Муниципальное бюджетное учреждение  
«Централизованный культурно-развлекательный центр  
Дружненского сельского поселения».**

**Дом культуры поселка Мирный.**

Краснодарский край, Белореченский р-н., п. Мирный, ул. Шоссейная 2/1

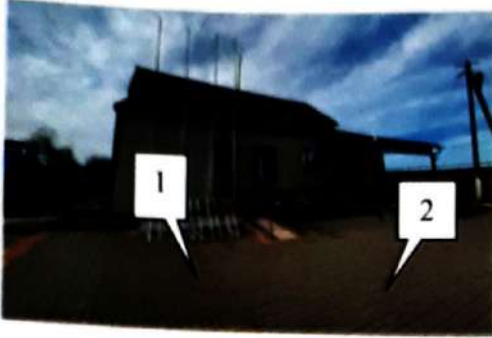
<p><b>Территория, прилегающая к зданию (участок) ОСИ, не принадлежащая</b> собственнику учреждения.</p> <ol style="list-style-type: none"> <li>1. Прилегающая территория не является собственностью обследуемого объекта.</li> <li>2. Отсутствуют тактильно-информационные наземные указатели. П. 5.1.10. Тактильно-контрастные указатели, выполняющие функцию предупреждения на покрытии пешеходных путей, следует размещать на расстоянии 0,8 - 0,9 м до препятствия, доступного входа, начала опасного участка, перед внешней лестницей и т.п. Глубина предупреждающего указателя должна быть в пределах 0,5 - 0,6 м и входить в общее нормируемое расстояние до препятствия. Указатель должен заканчиваться до препятствия на расстоянии 0,3 м. Указатели должны иметь высоту рифов 5 мм. Вокруг отдельно стоящих опор, стоек или стволов деревьев, расположенных на путях следования вместо типовых предупреждающих указателей, допускается применять сплошное круговое предупредительное мощение, укладку плоских приствольных решеток с расстоянием между внешним и внутренним диаметрами не менее 0,5 м или обустройство круговых тактильно-контрастных указателей глубиной 0,5 - 0,6 м. Дорожное покрытие находится в удовлетворительном состоянии.</li> <li>3. На прилегающей территории не предусмотрены парковочные места для автомобилей МГН и инвалидов.</li> </ol>

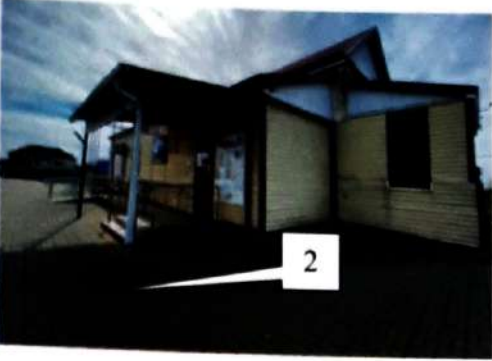
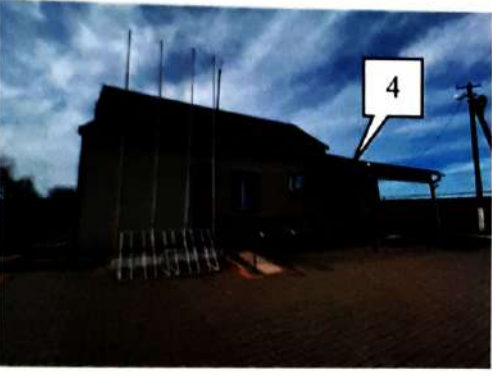
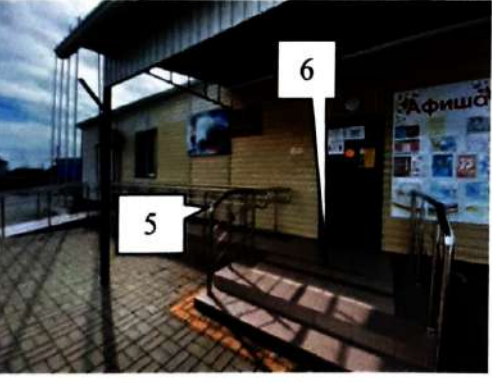
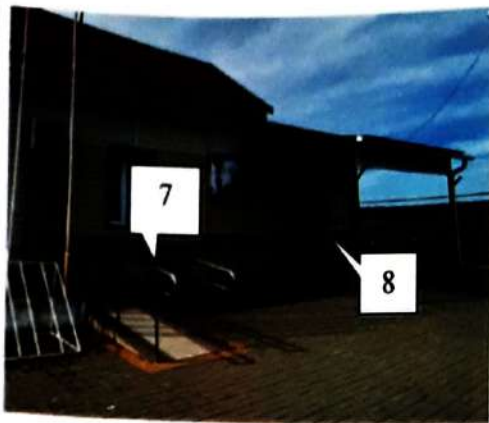
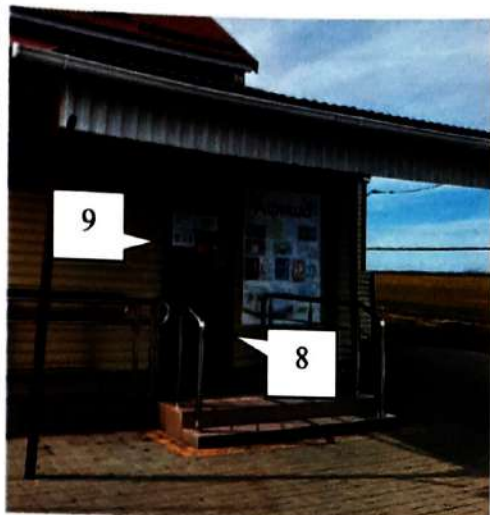
<p><b>Существующая общедоступная входная группа, центральный вход.</b></p> <ol style="list-style-type: none"> <li>4. Согласно п. 6.1.1. В общественном или производственном здании (сооружении) должен быть минимум один вход, доступный для МГН, с поверхности земли и из каждого доступного для МГН подземного или надземного уровня, соединенного с этим зданием. Высота существующей входной площадки не должно превышать предельно допустимое значение. Существующий вход не соответствует требованиям доступности. Отсутствует пандус, либо другое доступное техническое приспособление.</li> <li>5. Существующие опорные поручни соответствуют требованиям п. 6.1.2.</li> <li>6. Отсутствуют контрастные полосы, согласно п.6.2.8. На проступях краевых ступеней лестничных маршей должны быть нанесены одна или несколько противоскользящих полос, контрастных с поверхностью ступени, как правило, желтого цвета, общей шириной</li> </ol>

0,08 - 0,1 м.

7. Существующий пандус удовлетворяют требованию доступности, и доступны для самостоятельного передвижения. Дополнительно необходимо предусмотреть противоскользящие полосы на наклонную поверхность пандуса.
8. Ширина одной створки двери, составляет менее 0,9 м., Высота порога более 0,014 м, что не соответствует п.6.1.5. При проектировании реконструируемых, подлежащих капитальному ремонту и приспособляемых зданий, и сооружений ширина входных дверных проемов принимается по месту от 0,9 до 1,2 м. Применение дверей на качающихся петлях и вращающихся дверей на путях движения МГН не допускается. Усилие открывания двери не должно превышать 50 Нм. Высота порога превышает предельно допустимое значение 0,014м.
9. На всех входных группах не предусмотрены тактильно информационные таблички, дублированные шрифтом Брайля, в том числе таблички с номером телефона ответственного сотрудника за сопровождение.

Установить тактильную информационную вывеску с наименованием учреждения, дублированную шрифтом Брайля.

Прозрачные полотна дверей обозначить контрастным кругом или прямоугольной полосой, шириной не менее 0,15 м. Возможно применение фирменного логотипа.

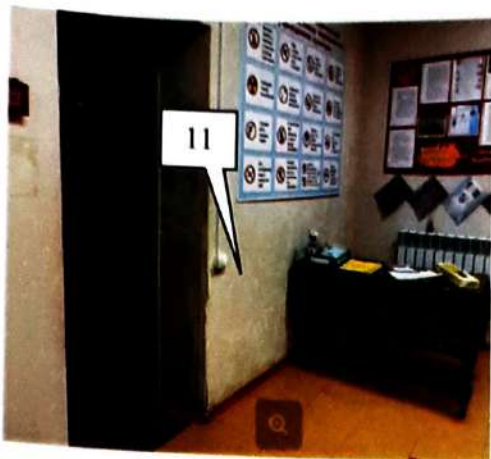
11. В холле каждого доступного входного узла необходимо установить тактильную мнемосхему. П. 8.1.6 При входах в здания массового посещения для инвалидов по зрению должна быть установлена информационная тактильная или тактильно-звуковая мнемосхема, отображающая информацию о помещениях в здании, не мешающая основному потоку посетителей. Она должна размещаться с правой стороны по ходу движения на удалении от 2 до 4 м от входа. На основных путях движения в соответствии с заданием на проектирование обустраиваются направляющие тактильно-контрастные указатели, шириной от 0,15 до 0,30 м с высотой рифов 4,0 мм.

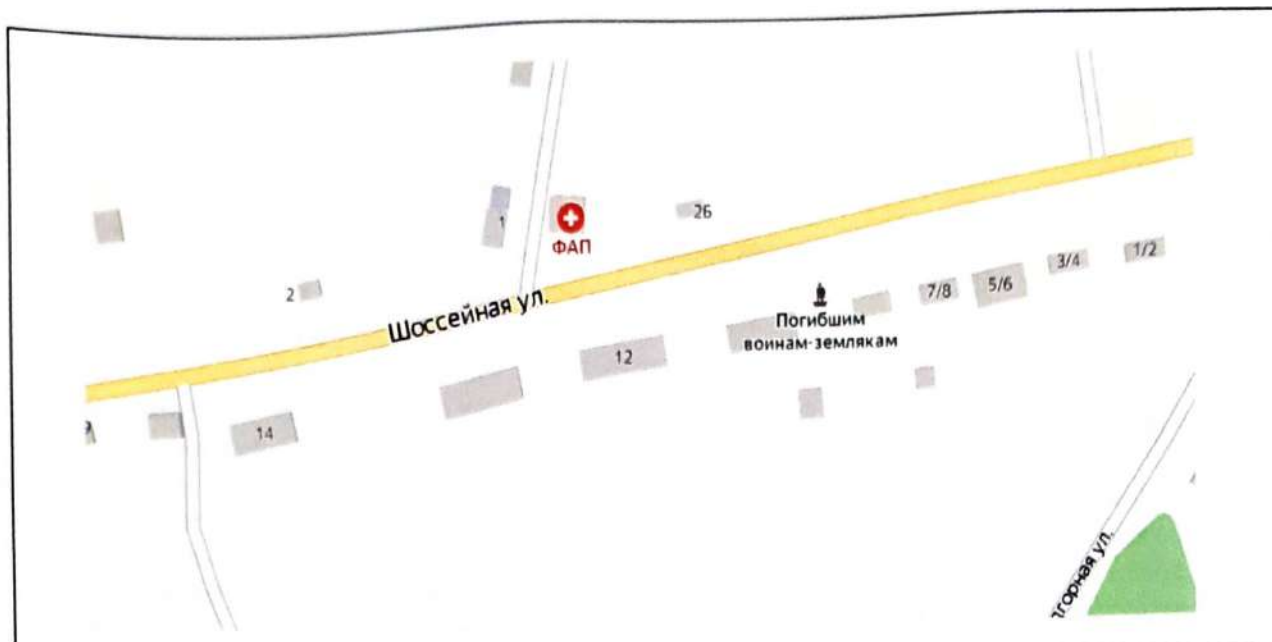
Согласно информации, предоставленной «Яндекс». Остановочные пункты, располагаемые на дорогах. Проходящих через населенные пункты, размещены на расстоянии «комфортных условий» (250 м.) – ближайшие остановка «Смольный» находится в пределах до 150 – 250 м. Согласно п. 7.2.2 ОДМ 218.2.007 – 2011. Остановочные пункты на территории поселений рекомендуется размещать на следующем расстоянии от объектов тяготения людей для условий:

- Комфортных – не более 250 м;
- Нормальных – не более 230 м;
- Стесненных – не более 800 м.
